PREFEITURA MUNICIPAL DE IBARAMA

Laudo Técnico

Pontes Zona Urbana

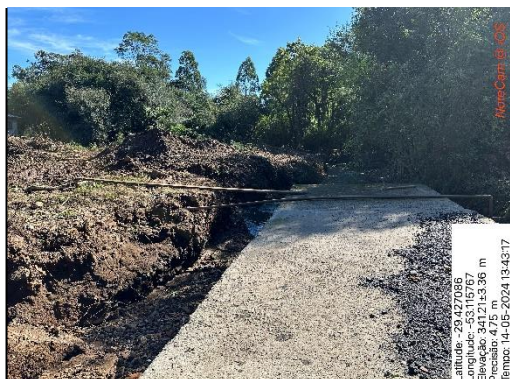
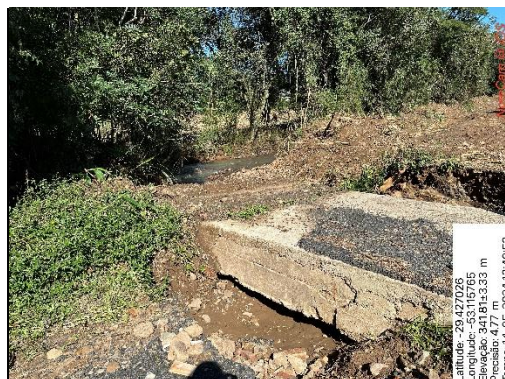
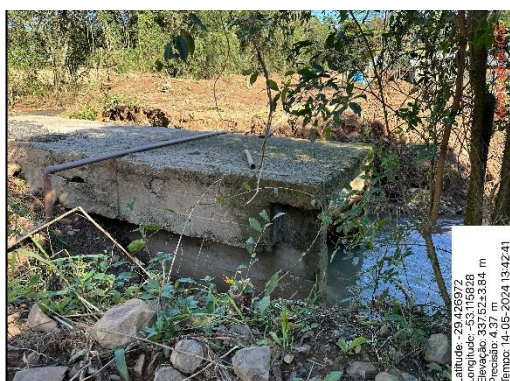
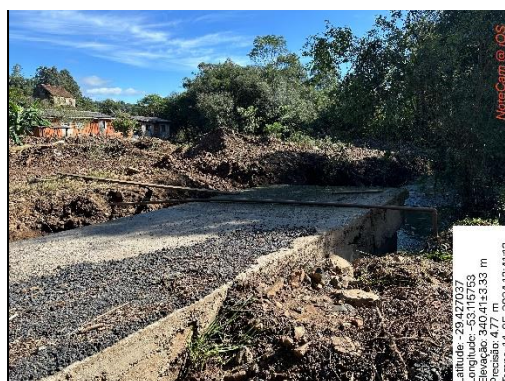
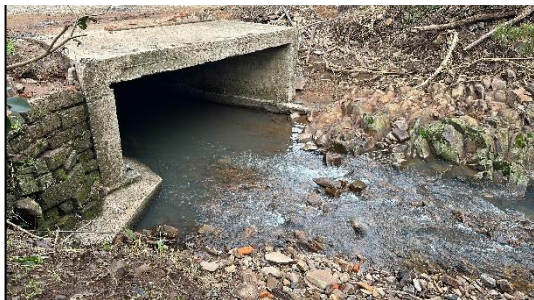
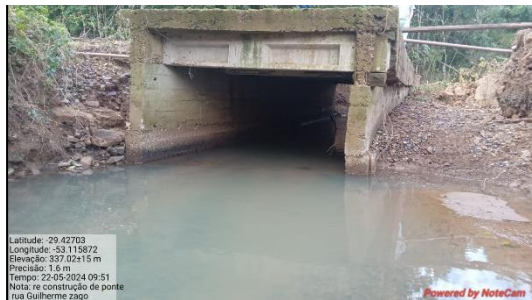
1. Galeria Rua Guilherme Zago

Na Rua Guilherme Zago existe uma galeria de concreto armado que recorrentemente extravasa quando a ocorrência de chuvas com de maior intensidade. Com esta enxurrada de ela teve em um dos lados um recalque devido a erosão do apoio da sua base, o que causou um desnível de aproximadamente 30cm.

Neste local será executada outra galeria ao lado e do mesmo padrão da existente, também serão executados os 4 braços das cabeceiras e os guarda corpos em ambos os lados das galerias. Por fim será preenchida com concreto armado a base do lado que cedeu.

E a laje desnivelada será regularizada e nivelada com uma camada de concreto armado.

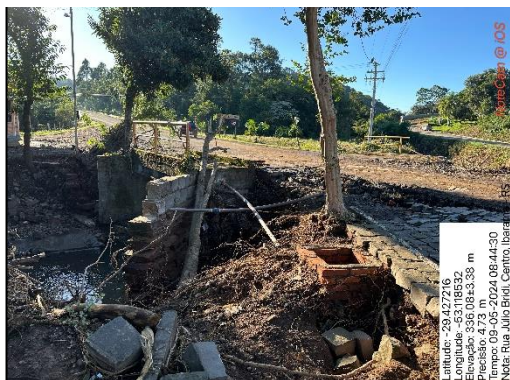
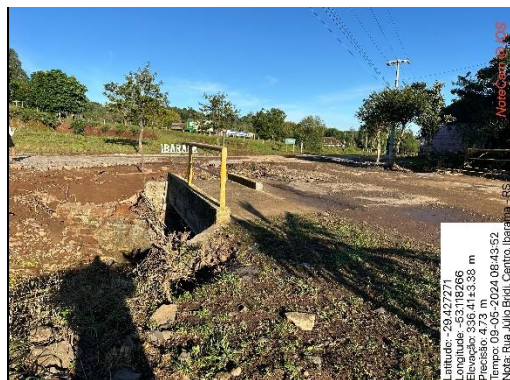
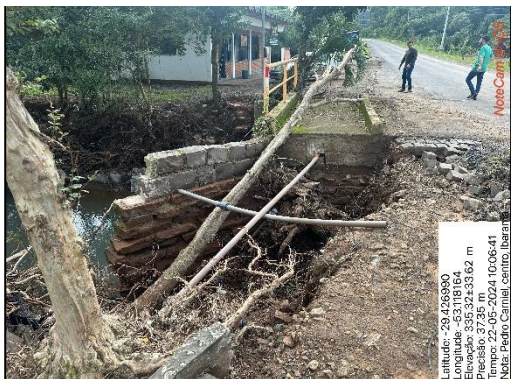
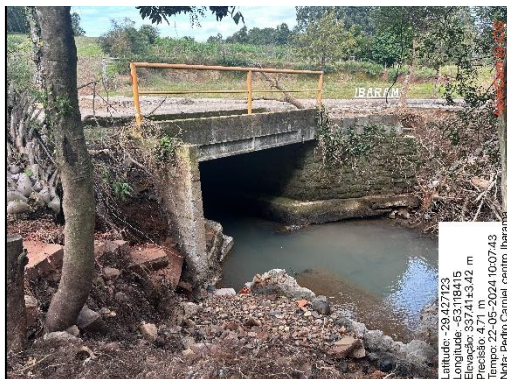
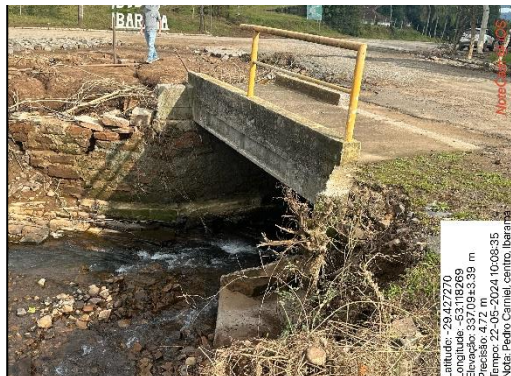
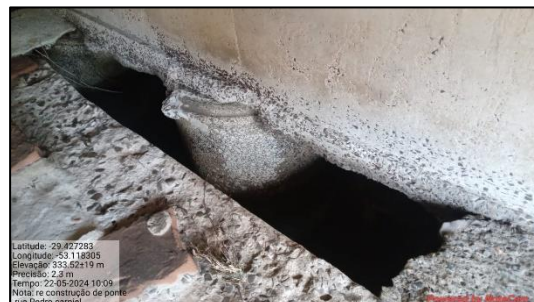
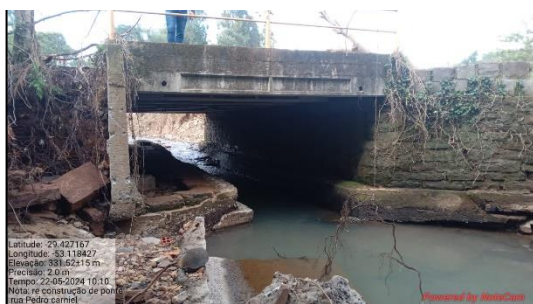
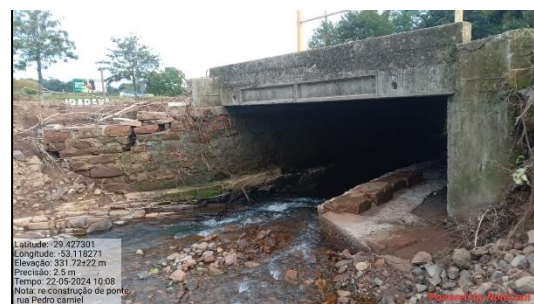
2. Ponte da Rua Pedro Carniel

Na Rua Pedro Carniel existe uma ponte que sofreu erosão em um dos lados da sua base de apoio, e teve os braços das cabeceiras arrancados pela enxurrada. Também foram destruídos ambos os guarda corpos laterais.

Neste local será preenchida em concreto a base da ponte que sofreu a erosão, e executados os 4 braços das cabeceiras e os guarda corpos em ambos os lados das galerias, que também foram destruídos pela correnteza.

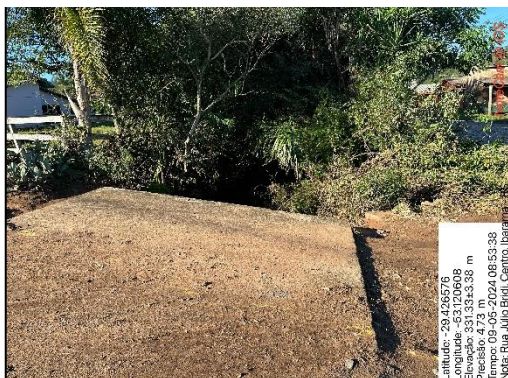
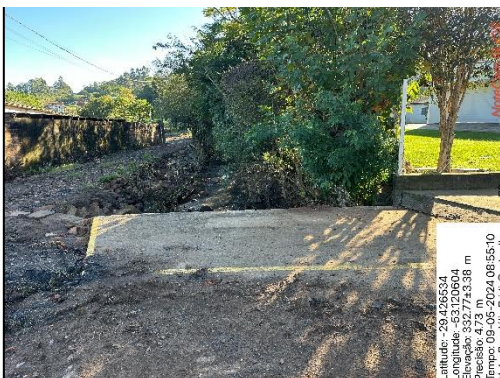
3. Ponte 1 Rua Júlio Bridi

Na Rua Júlio Bridi existe uma ponte chamada de ponte 1, esta ponte não sofreu grandes danos, apenas foram destruídos ambos os guarda corpos laterais, os quais serão reconstruídos.

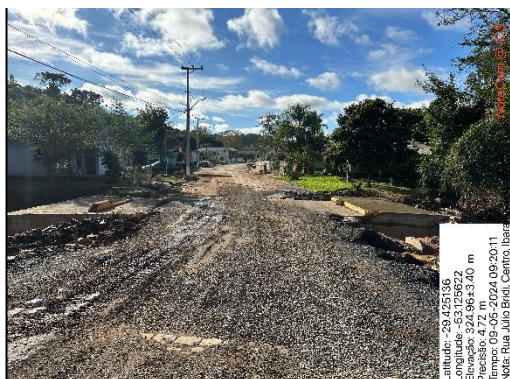
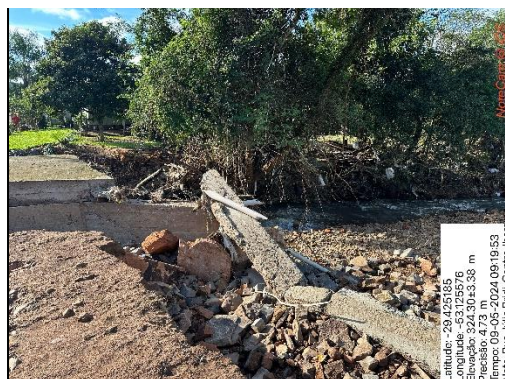
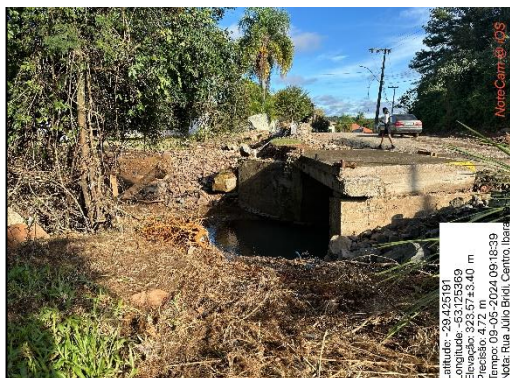
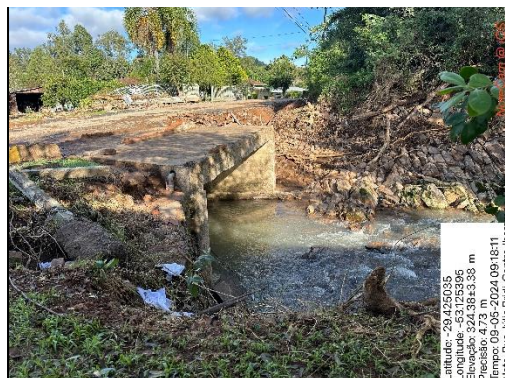
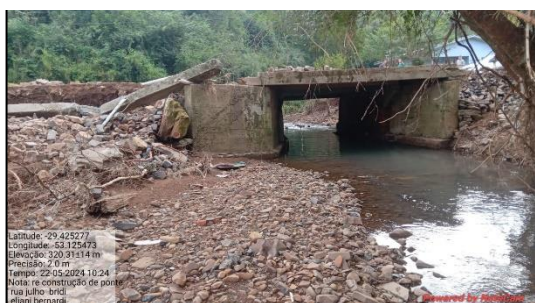
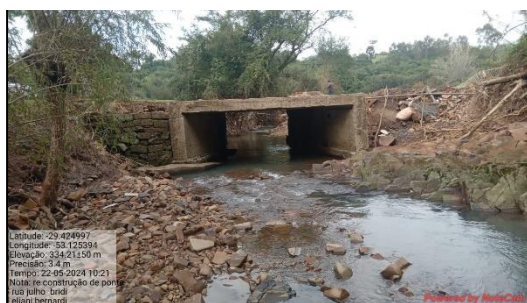
4. Ponte 2 da Rua Júlio Bridi

Na Rua Júlio Bridi existe uma ponte chamada de ponte 2, que sofreu erosão em um dos lados da sua base de apoio, e teve os braços das cabeceiras arrancados pela enxurrada. Também foram destruídos ambos os guarda corpos laterais.

Neste local será preenchida em concreto a base da ponte que sofreu a erosão, e executados 3 braços das cabeceiras e os guarda corpos em ambos os lados da ponte, que também foram destruídos pela correnteza.

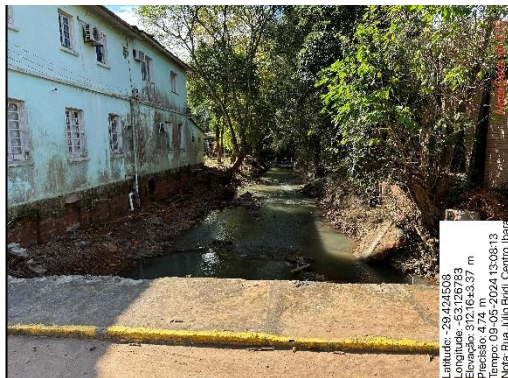
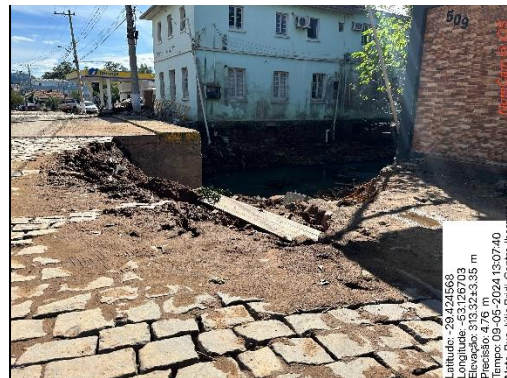
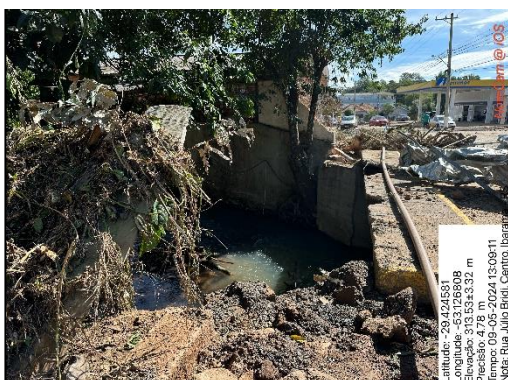
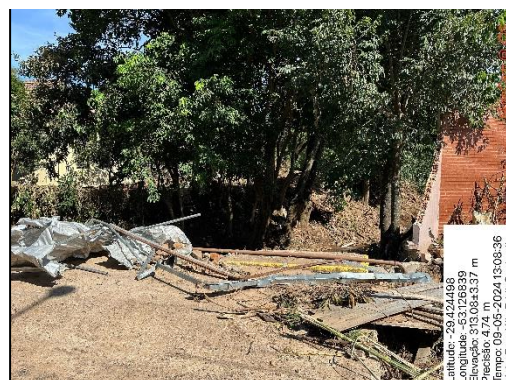
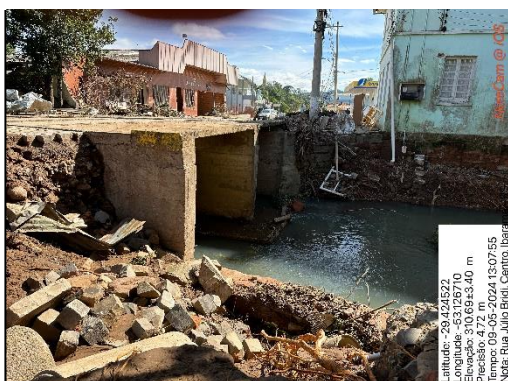
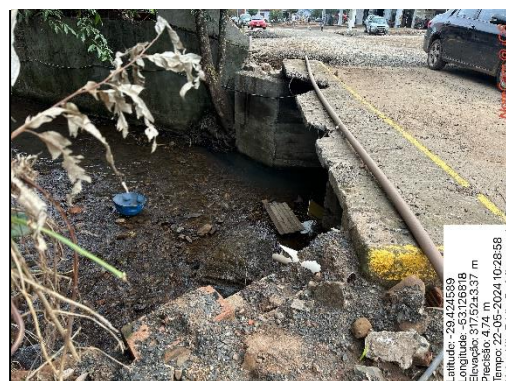
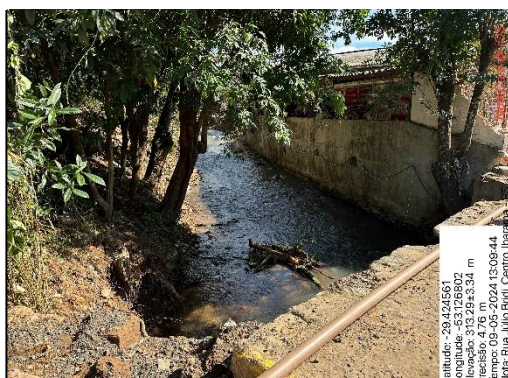
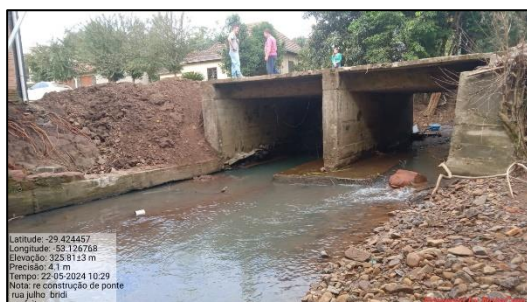
5. Ponte 3 da Rua Júlio Bridi

Na Rua Júlio Bridi existe uma ponte chamada de ponte 3, que sofreu erosão em um dos lados da sua base de apoio, e teve os braços das cabeceiras arrancados pela enxurrada. Também foram destruídos ambos os guarda corpos laterais.

Neste local será preenchida em concreto a base da ponte que sofreu a erosão, e executados 2 braços das cabeceiras e os guarda corpos em ambos os lados da ponte, que também foram destruídos pela correnteza.

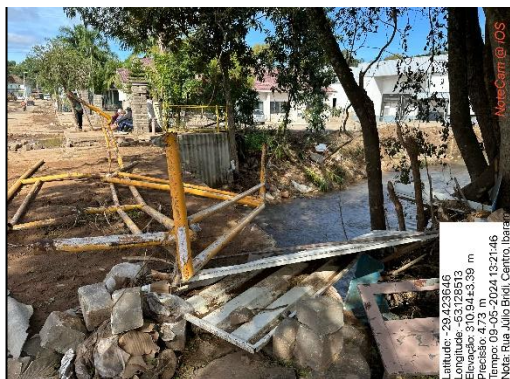
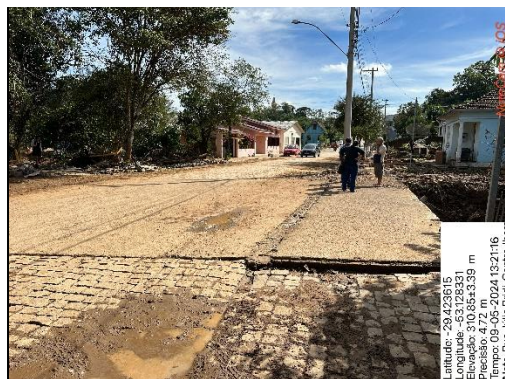
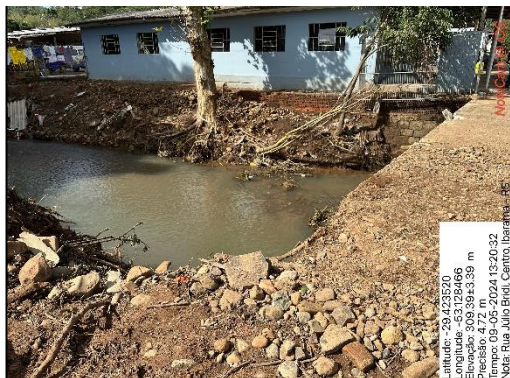
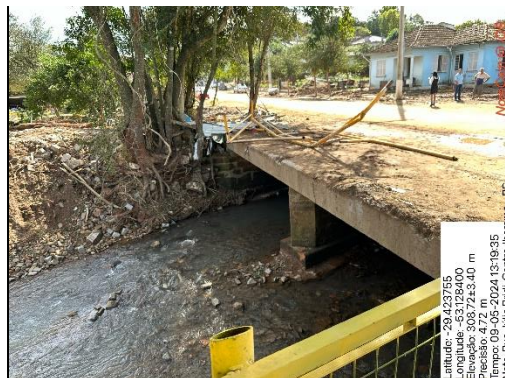
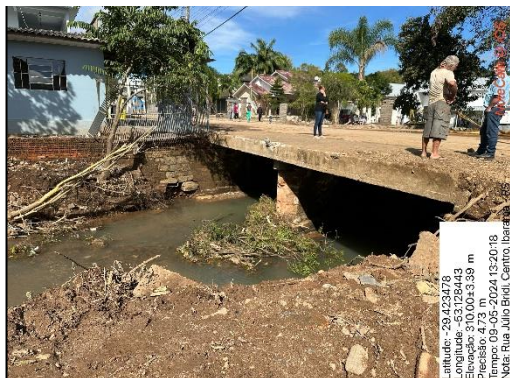
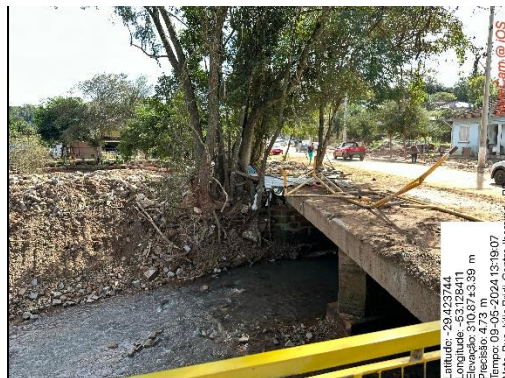
6. Ponte 4 da Rua Júlio Bridi

Na Rua Júlio Bridi existe uma ponte chamada de ponte 4, ela teve um dos braços de uma das cabeceiras arrancado pela enxurrada. Também foram destruídos ambos os guarda corpos laterais.

Neste local serão executados 2 braços de cabeceira em concreto armado e instalados guarda corpos em ambos os lados da ponte, que também foram destruídos pela correnteza.

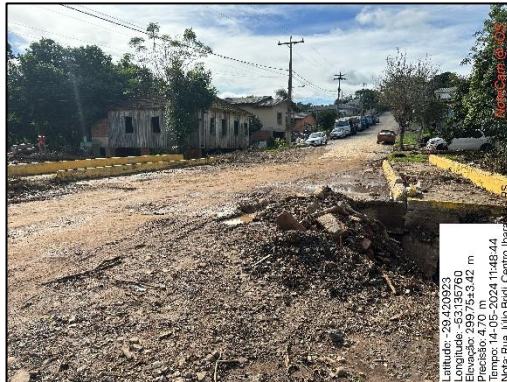
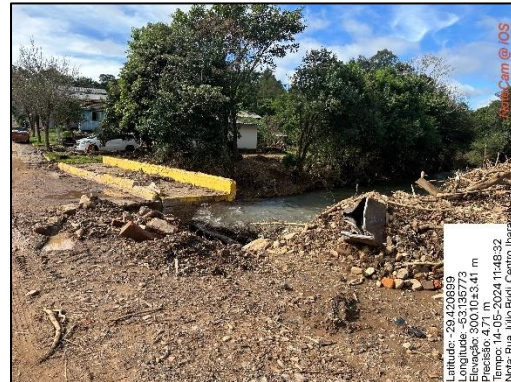
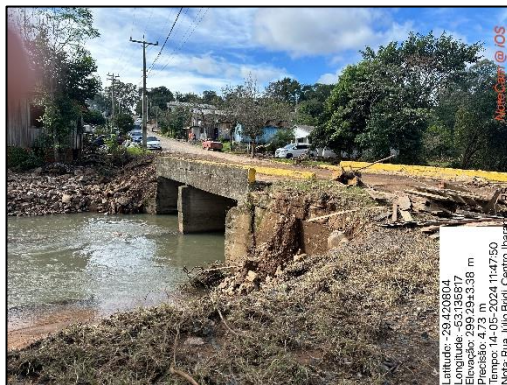
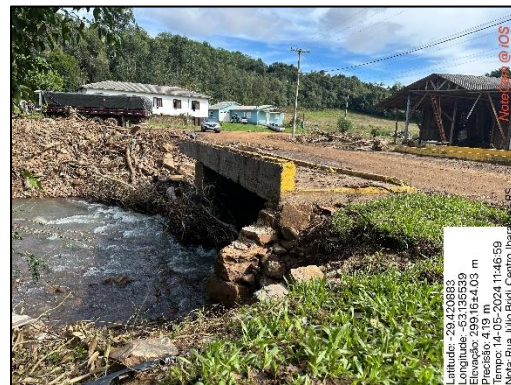
7. Ponte da Rua Achilles Lazzarotto

Na Rua Achilles Lazzarotto existe uma ponte que teve um os braços das cabeceiras arrancados pela enxurrada. Também foram destruídos ambos os guarda corpos laterais.

Neste local serão executados 4 braços de cabeceira em concreto armado e instalados guarda corpos em ambos os lados da ponte, que também foram destruídos pela correnteza.

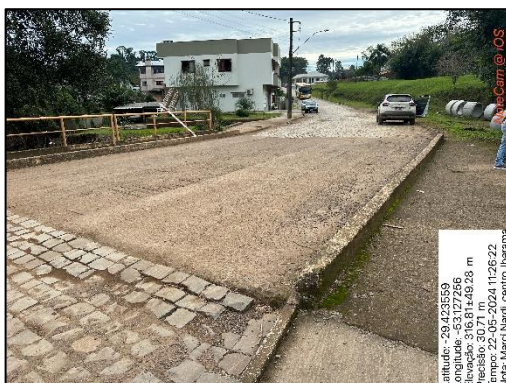
8. Ponte Rua Marci Luiz Nardi

Na Rua Marci Luiz Nardi existe uma ponte que teve uma erosão na laje no local da pista de rolamento.

Neste local será executada uma camada de recapeamento em concreto armado em cima do original para recompor a pista de rolamento.
