PREFEITURA MUNICIPAL DE IBARAMA

Laudo Técnico

Pontes Zona Urbana

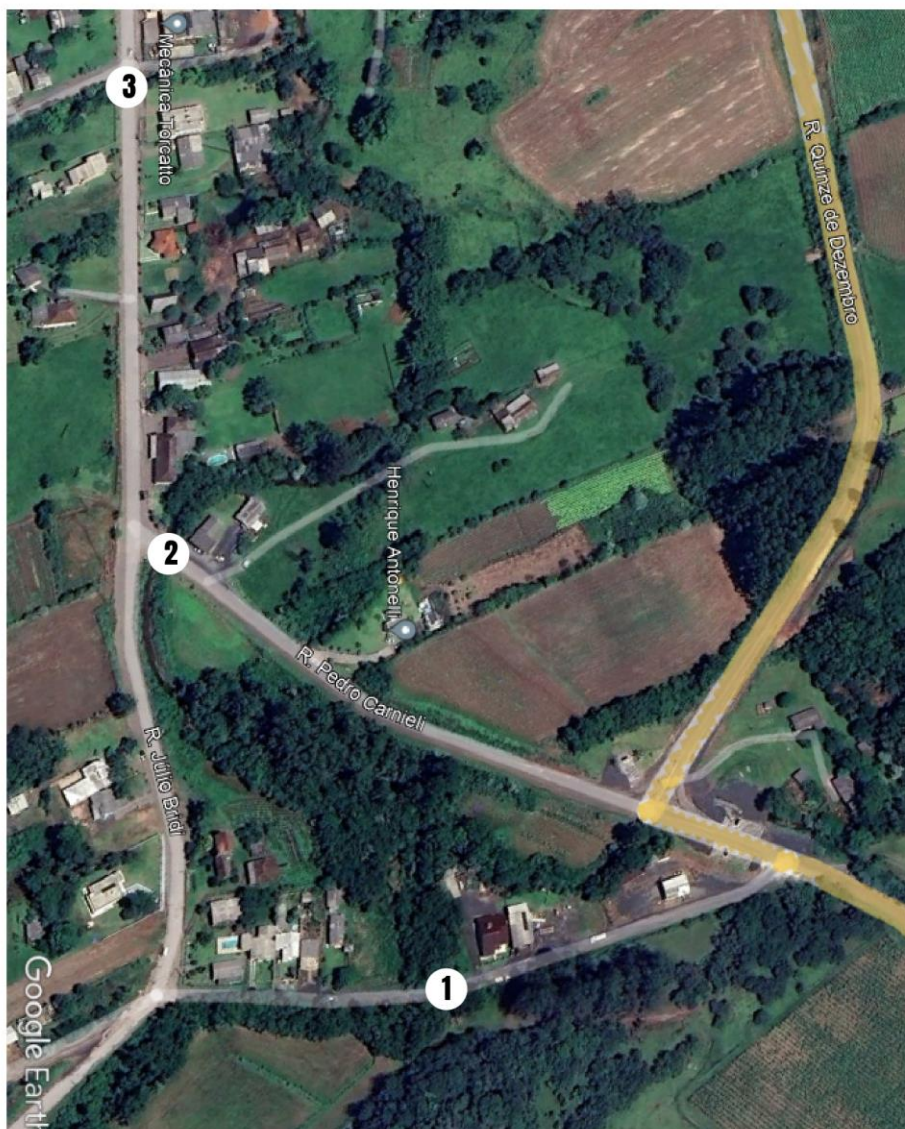
COORDENADAS PONTES AFETADOS PELA ENCHENTE
MUNICÍPIO DE IBARAMA

Galeria Guilherme Zago
Latitude: -29.426670°
Longitude: -53.116026°

Ponte Pedro Carniel
Latitude: -29.427251°
Longitude: -53.117786°

Ponte Júlio Bridi -1
Latitude: -29.426752°
Longitude: -53.119854°

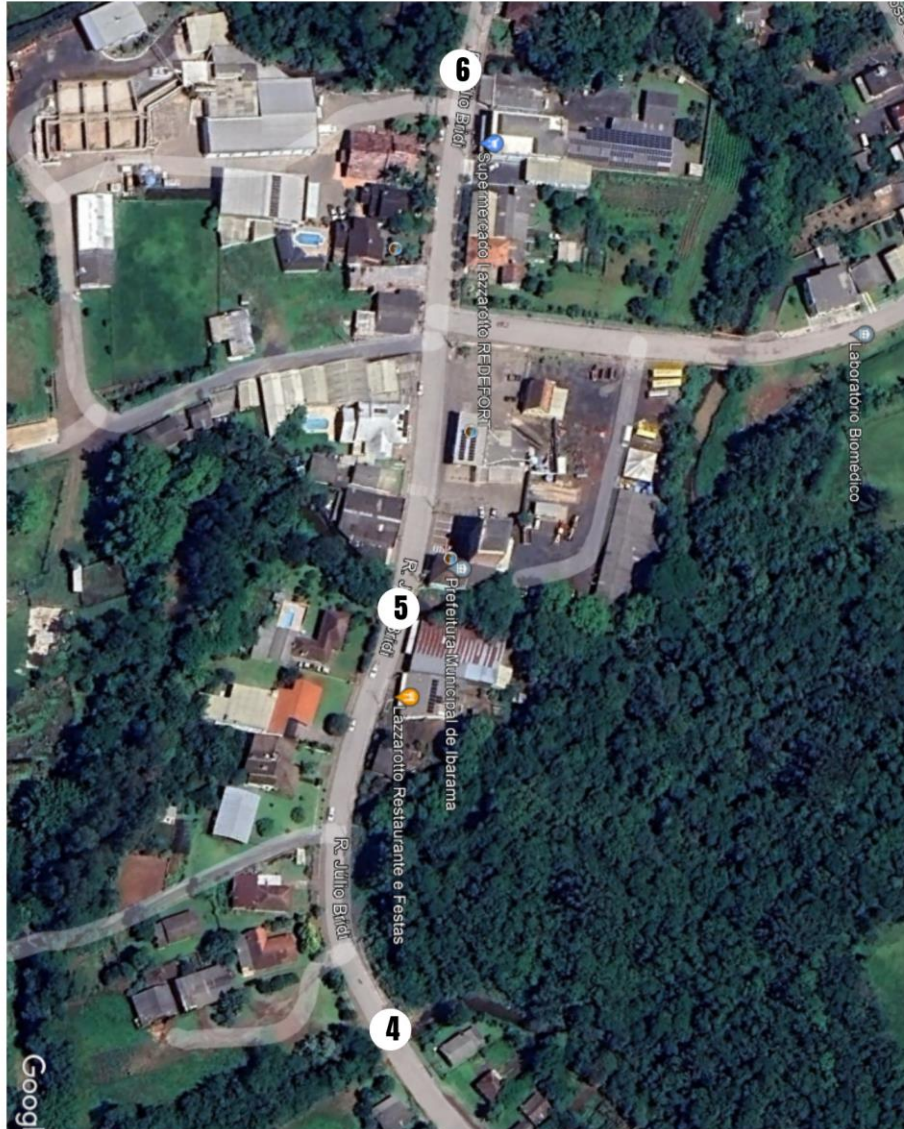
COORDENADAS PONTES AFETADOS PELA ENCHENTE MUNICÍPIO DE IBARAMA

4 Ponte Júlio Briedi 2
Latitude: -29.425230°
Longitude: -53.125295°

5 Ponte Júlio Briedi 3
Latitude: -29.424561°
Longitude: -53.126368°

6 Ponte Júlio Briedi 4
Latitude: -29.423752°
Longitude: -53.127956°

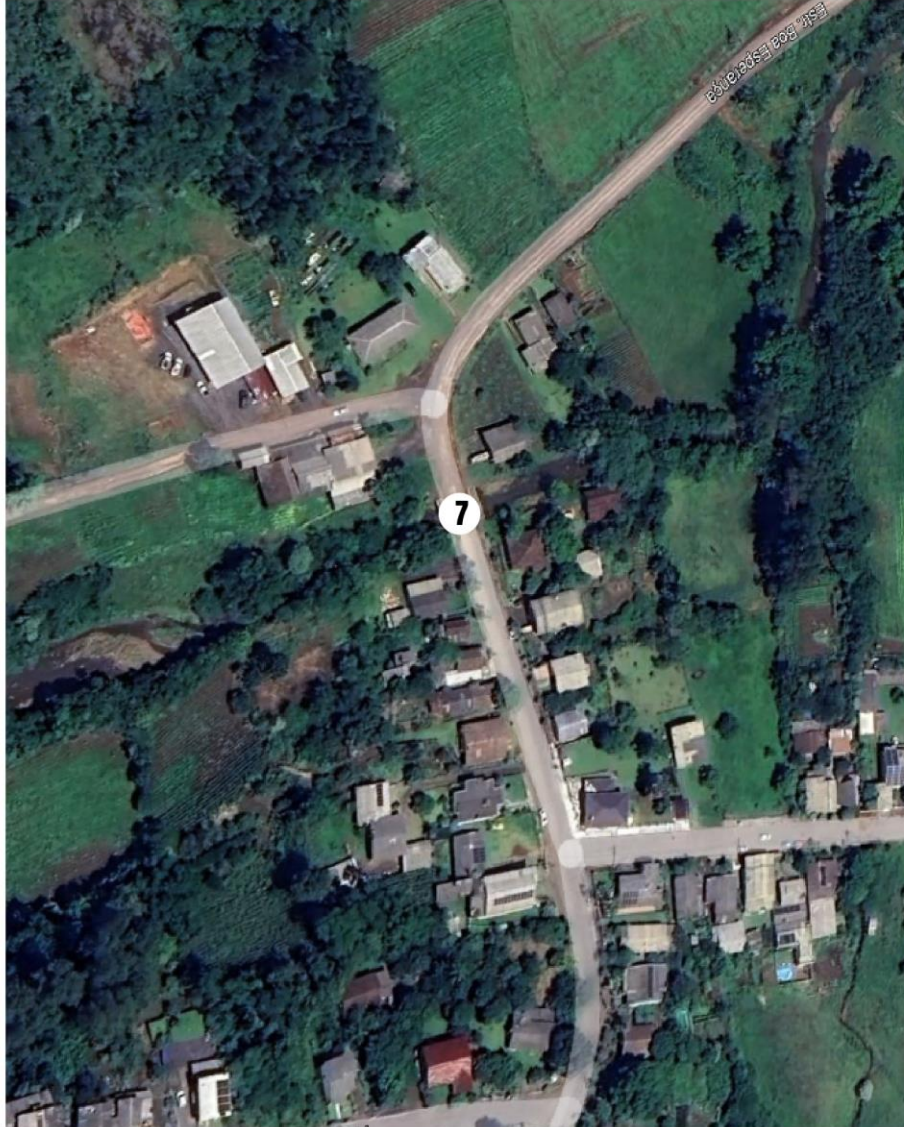
COORDENADAS PONTES AFETADOS PELA ENCHENTE
MUNICÍPIO DE IBARAMA

7 Ponte Achilles Lazzarotto
Latitude: -29.420559°
Longitude: -53.135494°
